千代川水系に設置された魚道の流速と水深の調査について

環境学部環境学科 太田 太郎・吉永 郁生
工藤 達也 (現 大同コンサルタンツ株式会社)

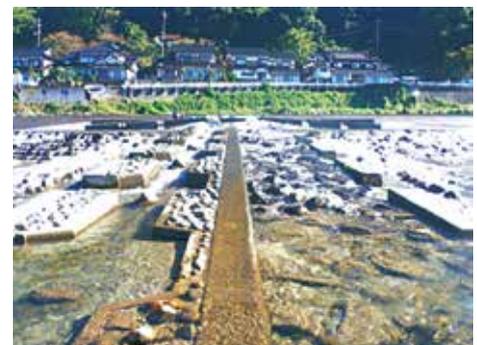
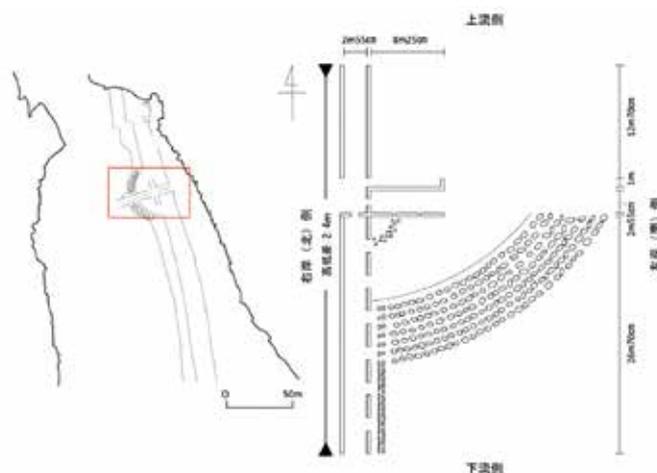
図2 大口堰の魚道の写真

大口堰は千代川の左に曲がる淵の部分に堰堤が設置されており、淵の外側である右岸側から左岸側に水が流れる構造となっている。堰堤の北端に頭首工があり、そこから約70mほど南側に魚道が設置されている（図2、図3）。魚道は十字型の左右対称構造となっており、上段の魚道から流れた水は、中段にある横向きの魚道と下段の魚道に別れる。また横向き魚道の下には扇形のプールがあり、ここはほぼ止水状態となっている。さらに、このプールの下の扇状の斜路には粗石が埋め込まれている。

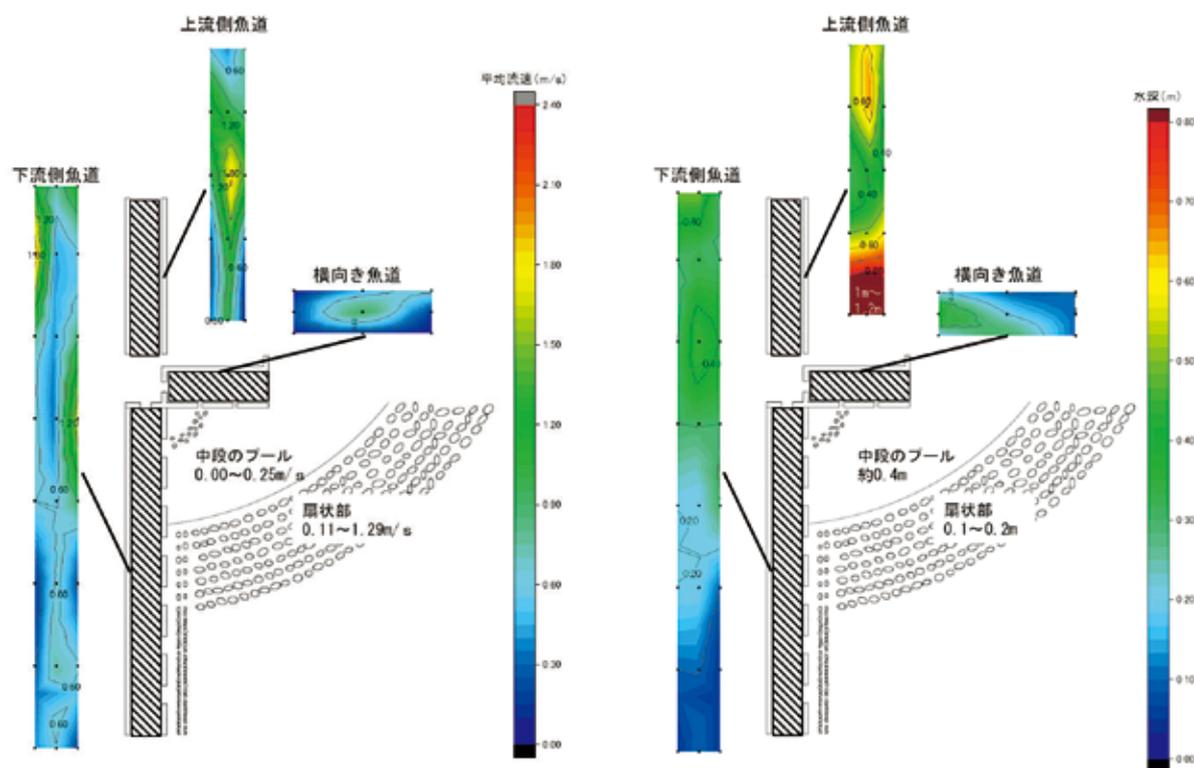
図4 大口堰の南側の魚道の流速(左)と水深(右)の等値線図

上流側の魚道は水量が多く、中程で1.80m/s以上の流速域があったものの、その他の範囲は0.60m/s前後に抑えられていた。下流側の魚道では一部1.20m/s前後の流速域があったが、大部分は0.60m/s以下の流速域であった。横向きの魚道は0.60m/s以下の流速域が広がった(図4左)。

水深については、上流側の魚道ではほとんどの範囲で0.60m以上となった。一方、下流側の魚道では、上流部では水深0.40m前後であったが、下流に向かうほど浅くなり、最下流部では0.10mを下回った。横向き魚道では、上流部では0.30mの水深を確保できていたものの、下流部は浅く、0.10m程度であった(図4右)。

大口堰については、遡上に際し必ず通過する必要がある上流側の魚道で、1m/s以上の流速域の範囲が広いことから、アユの幼魚の遡上は困難と判断した。また、下段側の魚道の下流端の水深も浅くなっており、この点についても改善の必要がある。中段のプールへの進入は、粗石が設置された扇状部からの進入も可能と考えられるが、下流側の魚道の下流端の掘削や堆積物の除去により機能性の

向上が期待できる。

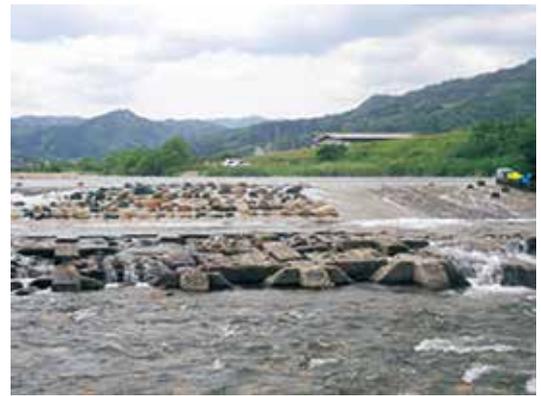
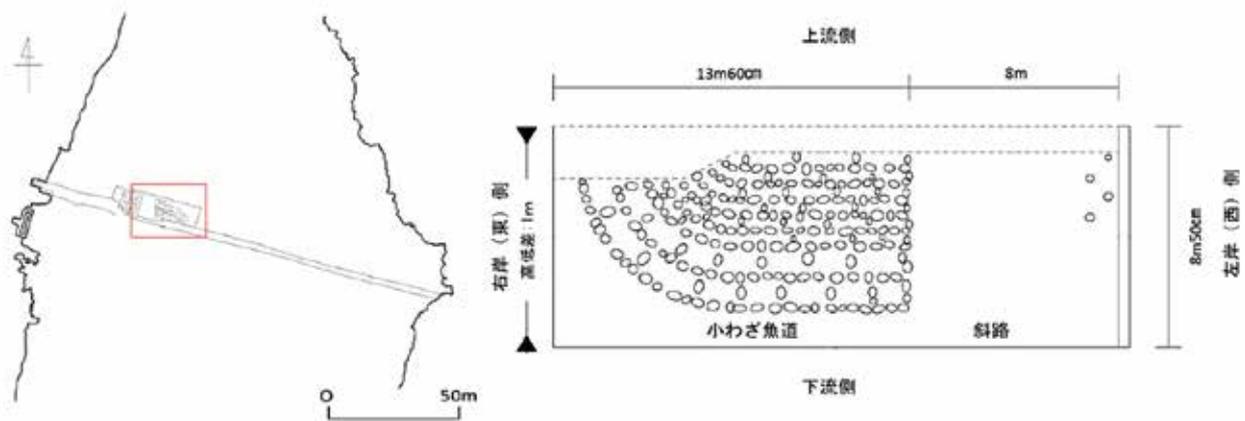
図5 大井手用水堰の小わざ魚道の写真

大井手用水堰では堰堤の左岸よりにある2019年3月に新設された粗石を埋め込んだ小わざ魚道を調査対象とし、比較のために隣接する斜路でも流速と水深の計測を行った(図5、図6)。

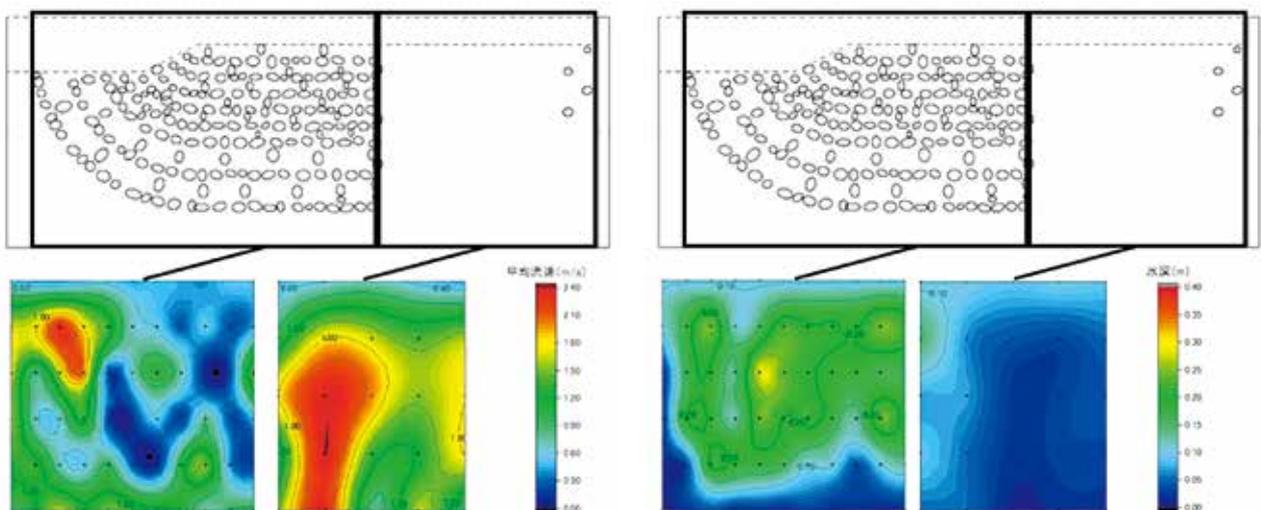
図7 大井手用水堰の小わざ魚道及び斜路の流速（左）と水深（右）の等値線図

小わざ魚道、斜路とも上流端の流速は0.60m/s以下であった。小わざ魚道では、傾斜がきつく流れが集中する右岸側上流部では2.40m/s前後の速い流速であったが、左岸側の広い範囲で流速が0.60m/s

s以下に抑えられていた。一方、斜路では、上流端を除く傾斜面のほとんどの範囲で1.20m/s以上の流速となり、斜路の右岸側では2.40m/sを超える測点もあった（図7左）。

水深については、小わざ魚道、斜路とも上流端では概ね0.10mであった。小わざ魚道では下流端で水深0.10m以下であったが、魚道中段部の水深はほとんどの測点で0.20m前後であった。一方、斜路では右岸側上流部で水深が0.10mを超える測点があったが、それ以外の測点では0.10mを下回った。（図7右）

大井手用水堰に新設された小わぎ魚道については、遡上経路上の流速も十分に抑制されており、一部休息場となる止水に近い流速域も形成されていた。また、水深についても中段付近では十分に確保されており、アユの幼魚が遡上可能な環境が整っていると判断した。ただし、下流端の水深が浅く、この点については改善の余地がある。

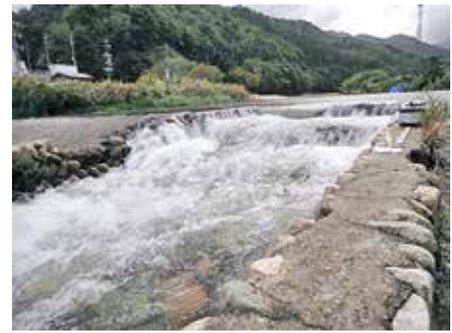
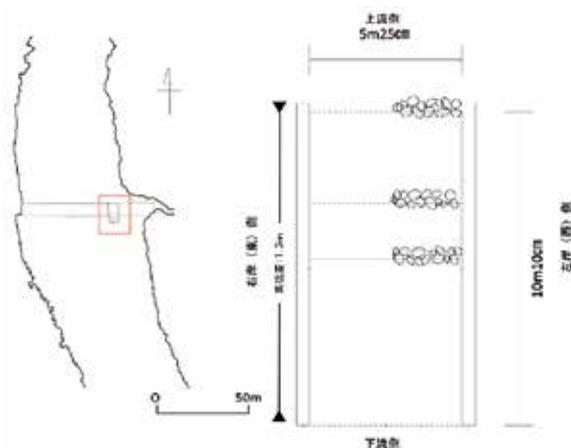
図8 用瀬発電所堰の魚道の写真

この魚道は、左岸側に隔壁が3段設置された、軽易な構造をした階段型魚道である（図8、図9）。魚道の一段目と二段目の隔壁付近では流速が抑えられていたが、中程から下流部にかけての流速は速く、右岸よりで3.00m/s以上の速い流速となった（図10左）。水深については、ほとんどの場所で0.3m以上あった（図10右）。

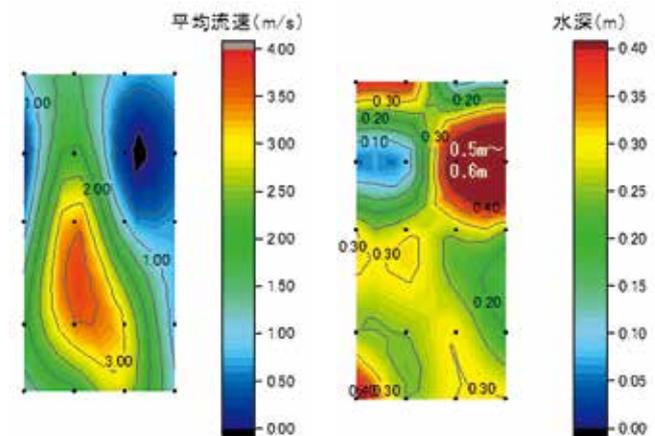
図10 用瀬発電所堰の魚道の流速（左）と水深（右）の等値線図

用瀬発電所堰と鹿ノ子堰の魚道については、遡上経路上の流速が速く、アユの幼魚の遡上は困難及び不可能と判断した。特に鹿ノ子堰については、傾斜がきつく、隔壁も欠損しており、魚道としての機能をほとんど果たしていないと判断した。

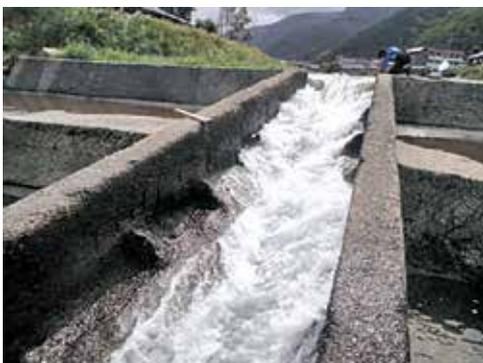
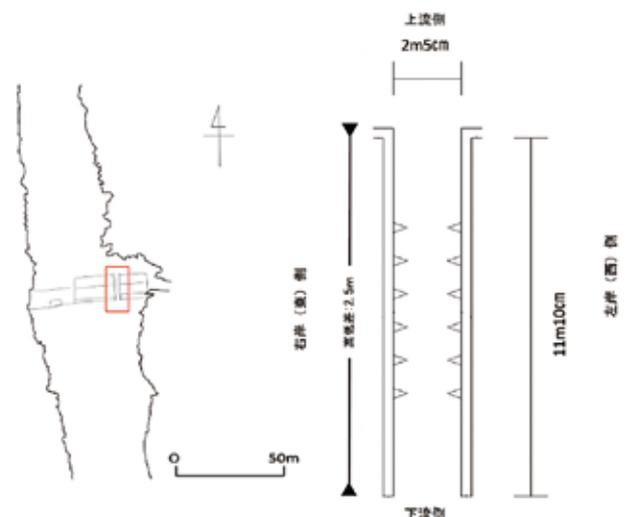
図11 鹿ノ子堰の魚道の写真

この魚道は、高低差が2.5mと大きいいため、勾配がきつい。また、魚道内の隔壁もほとんど欠落した状態となっていた（図11、図12）。魚道内の水量が多く、水深は確保されているが、流速は1.7～4.2 m/sと極めて速かった（図13）。

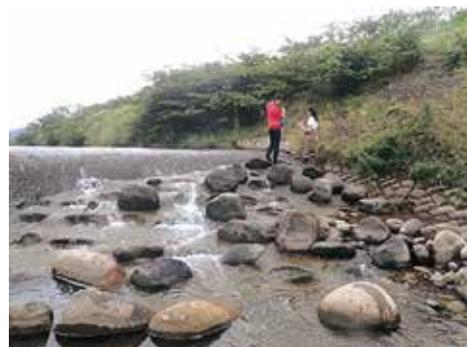
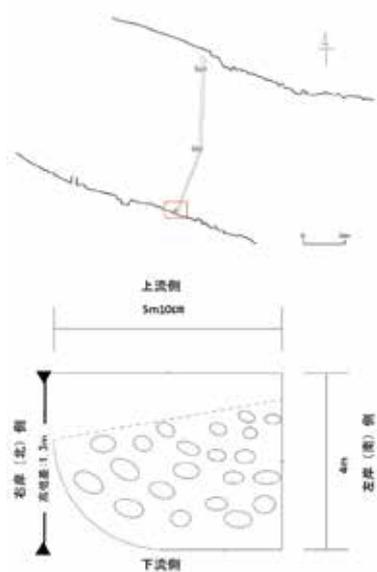
図14 永野堰の小わざ魚道の写真

永野堰の左岸側の斜路には小型の小わざ魚道が設置されている（図14、図15）。この魚道の中央部では流速が1.20m/sを超えたが、他の測点では0.60m/s以下となった（図16上）。ただし、魚道内の水深が浅く、ほとんどの場所で0.05m以下であった（図16下）。魚道内に設置されていた構造物（粗石）が、一部破損して脱落していたことも大きく影響していると考えられた。

また、永野堰の小わぎ魚道については、調査実施日に魚道上の粗石が一部脱落していたため、本来の機能が発揮されていなかったものと判断された。当該魚道は設置から約10年が経過している。小わぎ魚道は、自然石を利用していることなどから、階段魚道よりも耐久性は低いと考えられ、維持管理と定期的な修繕が課題となろう。永野堰の階段魚道については、通水部の流速はやや速いが、止水域も形成されており、アユの遡上は可能と判断した。

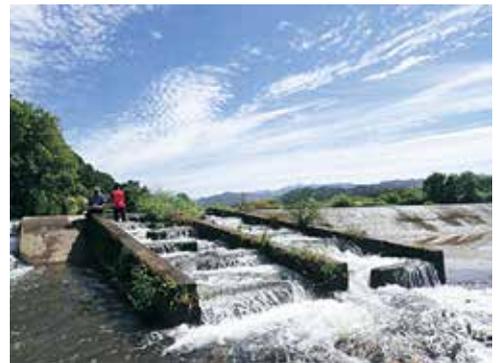
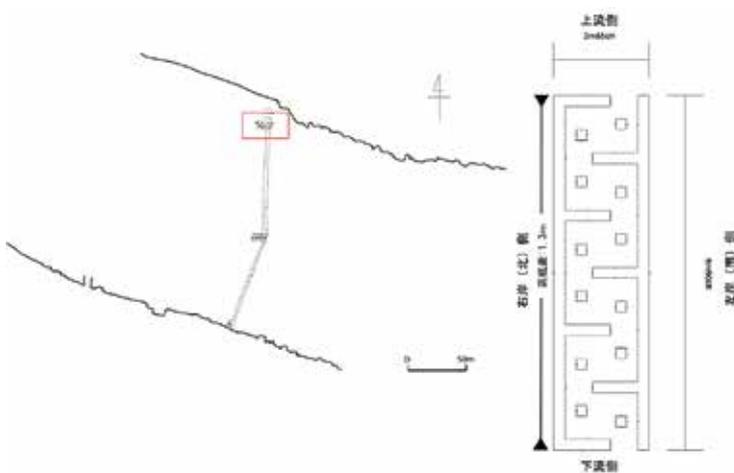
図17 永野堰の階段魚道の写真

永野堰の右岸側に設置された2列の階段魚道のうち、右岸側の魚道で計測を行った(図17、図18)。通水部の流速は1.20m/sであったが、隔壁下部には止水域が形成されていた。(図19左)。水深については、通水部では0.40m前後の水深が確保されており、隔壁下部でも0.20m前後の水深が確保されていた(図19右)。
