仏を超えた信長 — 安土城惣見寺本堂の復元 —

To Surpass Even the Buddha: A study on the reconstruction of the
main hall of Soukenji-temple in Azuchijo-castle by Oda Nobunaga

岡垣 頼和・浅川 滋男

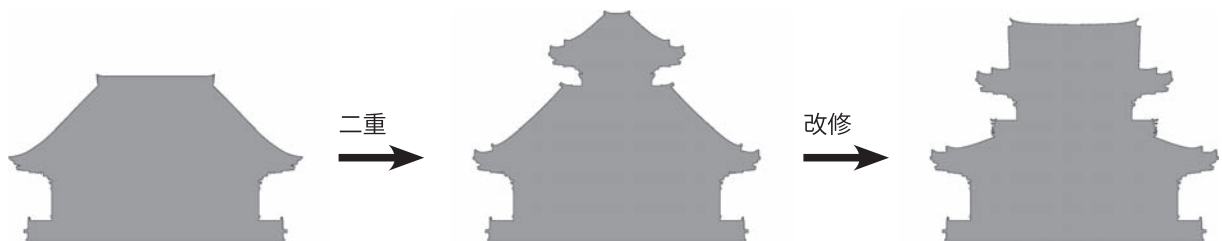
図6 本堂の移り変わり

A期：移築前

礎石配置から、平安密教伝来以降に展開する「内陣礼堂造」の一類型。通常、中世の密教本堂は平屋
→本堂は真言系の中世仏堂か

B期：本堂移築後

フロイス『日本史』の記載を信頼するならば、信長の時代に惣見寺本堂は二重の建物に大改修された
→二重に「盆山」を安置した

C期：真言宗から臨済宗に改宗

この時点でもある程度の改修がなされた可能性があり、絵図類にみえる本堂の姿はあくまで改宗以後であると考えられる

本稿では、移築・改修・改宗などの諸要素を総合的に捉え、本堂と伽藍の変遷を以下の3期に分ける(図6)。

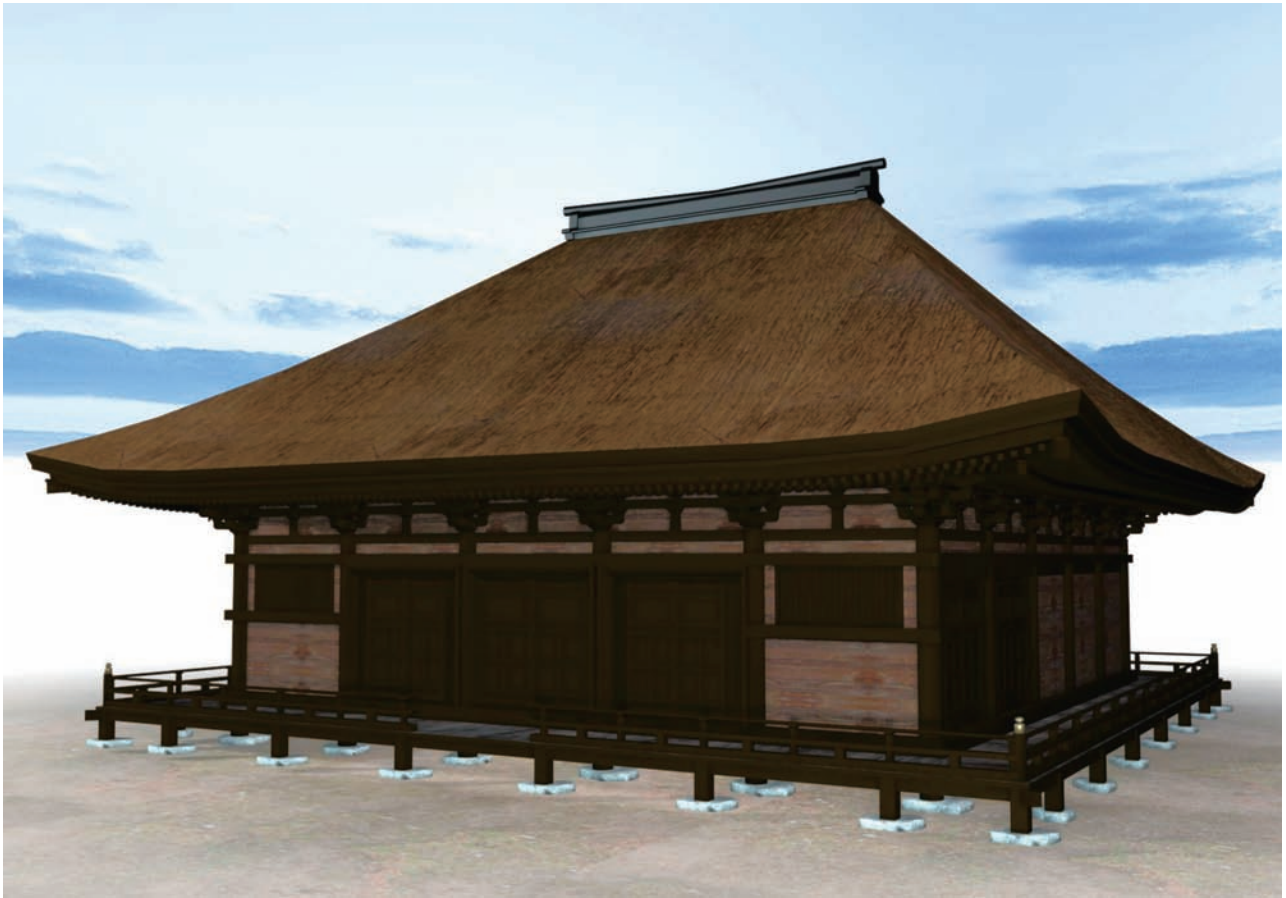
図15 A期（移築前）本堂 復元外観パース

以上の考察により、本堂初重の構造が形を成してきた。この初重はA・B・Cの3期に共通する。なにより、移

築前の本堂であるA期の仏堂そのものと言ってもよいだろう。B期・C期の外観については、時代は下るけれども「木曾路名所図会」「摠見寺境内絵図」「境内坪数並建物明細書」を参照するしか手だてがない。まずは「境内坪数並建物明細書」に記載された本堂の記載を引用しておこう。

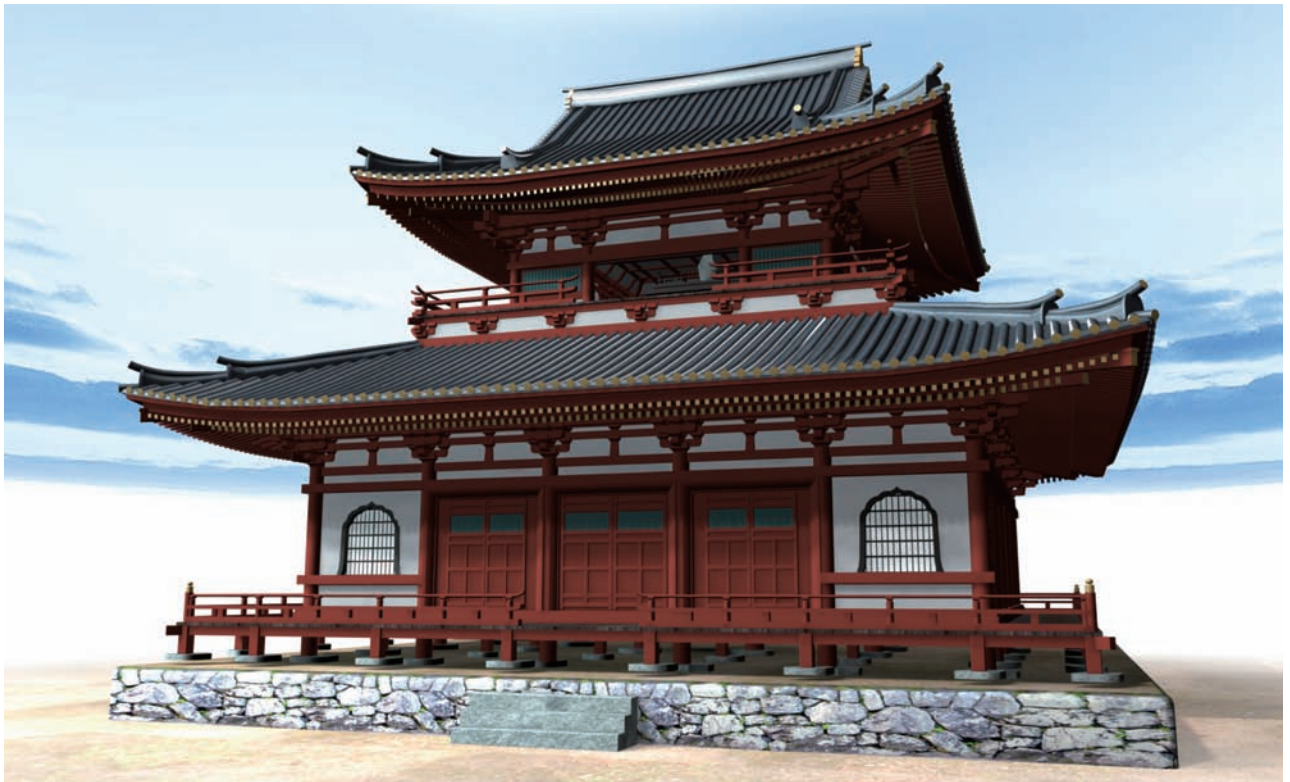
図23 「木曾路名所図会」をモデルとした本堂 復元外観パース

問題は二重の平面規模である。「明細書」(1791)は、二重の規模を「二間四方」と記しているが、「図会」の二重は二間四方よりもはるかに大きくみえる。また、「明細書」では屋根を寄棟と記しているのに対して、「図会」ではあきらかに入母屋造に描いている。したがって、平面規模と屋根形式は「明細書」の記載に従わないことにした。一方、集成した二重仏堂や山門などの類例をみると、二重の側柱は初重の入側柱から2枝内側に納めて立てている。「図会」の状況と比較しても、その可能性が考えられることから初重入側柱筋から「二枝落」の平面規模を採用した。復元した本堂初重入側柱筋は24尺(48枝)四方であるから、二重の平面規模は22尺(44枝)四方となる。

- (イ) 組物：「図会」からは組物を判別できないので、「明細書」記載の記述から出組を採用した。
 - (ロ) 屋根：二重の屋根は「図会」の表現に従い、入母屋造本瓦葺とした。勾配・構造については相国寺法堂(京都府京都市/1605)を参照した。また、軒については絵図からは判別できないが、禅宗様法堂のほとんどは二軒扇垂木であり、「明細書」も二軒扇垂木としている。
 - (ハ) 妻飾：「図会」では記されていないため判断に迷ったが、摠見寺境内の仁王門や常楽寺本堂(滋賀県湖南市/1360)などで豕叉首が妻飾に使用されていることから、これを採用した。
- (ニ) 勾欄：「図会」に初重・二重ともに縁の表現が

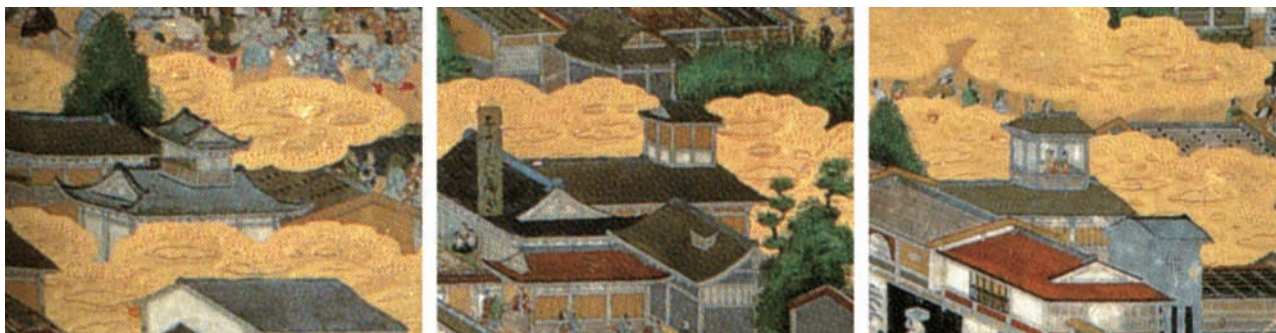
図27 「洛中洛外図屏風 池田家本」(17世紀)

このような小楼閣を初重の大屋根に載せた二重建築は「洛中洛外図屏風」の諸本(16~17世紀)²⁰⁾にも散見される。たとえば、諸建築を写実的に描く池田家本においては、左隻第一扇下半に望楼をもつ家をはじめ、極端に小さな楼閣を大屋根に載せた例が多数みうけられる(図27)。現存する建造物としては、東福寺開山堂(京都府東山区/1823)や本願寺飛雲閣(京都府下京区/桃山時代)などがその典型であり、これらはあたかも地上にあった建物を屋根に置いたかのような印象を受ける²¹⁾(図28・29)。また、勝興寺鼓堂(富山県高岡市/1733)のように二重に腰袴をまわした城郭風小楼閣も知られている(図30)。

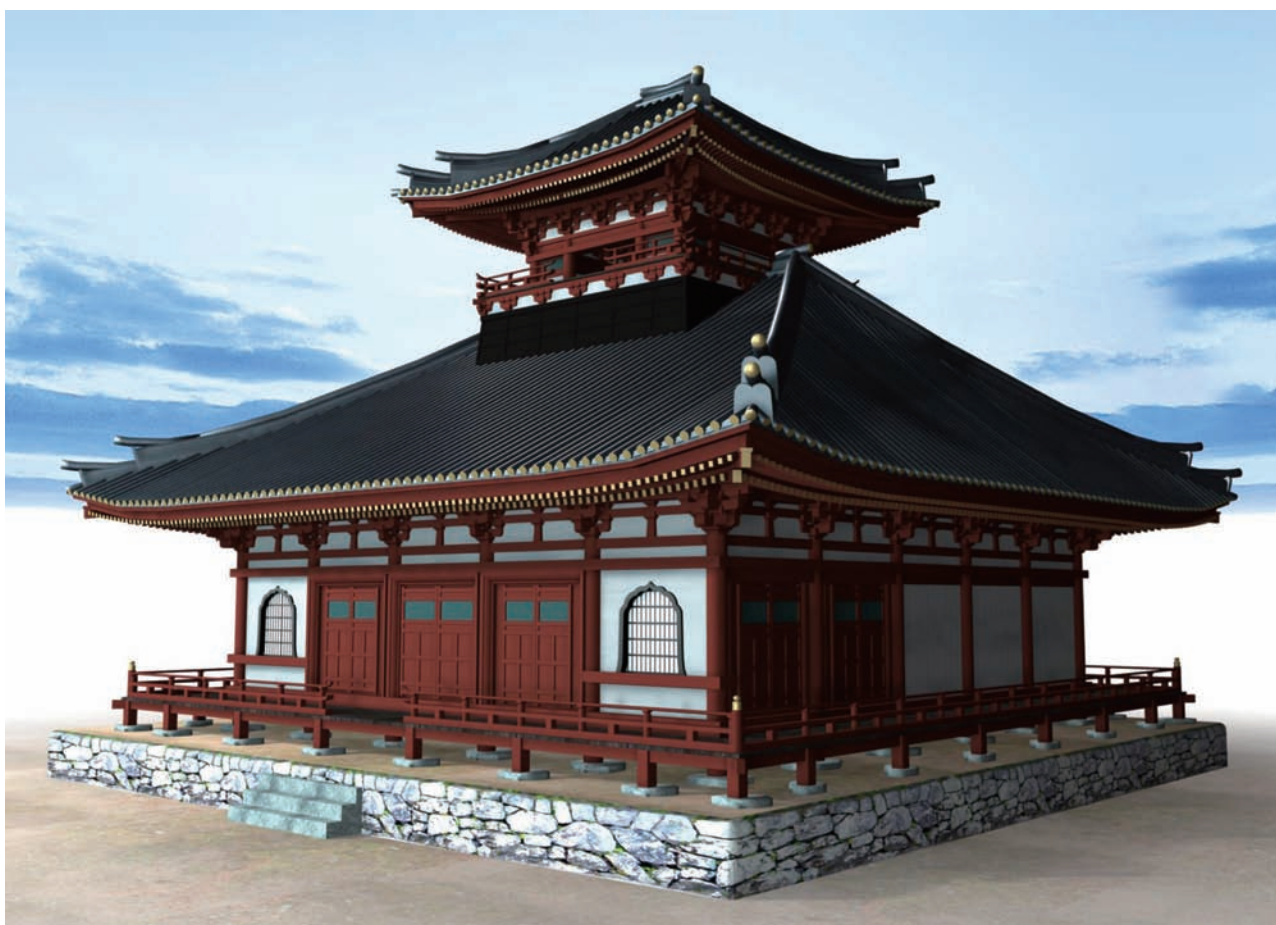
図31 「摠見寺境内絵図」をモデルとした本堂 復元外観パース

- (イ) 「明細書」にみる二重の記載：「上二桁行式間四面之枳形出組 二軒扇椽閣有之 棟寄セ棟二重共屋根瓦葺」とあることから、出組、二軒扇垂木、瓦葺寄棟屋根を採用した。
- (ロ) 盆山の位置と屋根構造：集成した類例仏堂のうちもっとも規模が小さく、B期に年代が近い地蔵峰寺本堂(和歌山県海草郡/1513)に倣った。また、「図会」による復元と同様、中央に盆山を安

- (ハ) 禅宗様の要素：「絵図」「明細図」に従い、初重花頭窓、台輪、詰組、全面扇垂木、粽付柱などを採用した。
- (ニ) 勾欄：「図会」による復元と同様の処理にした。

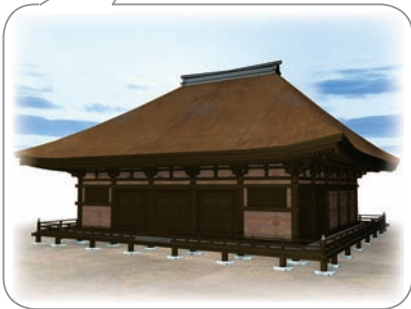
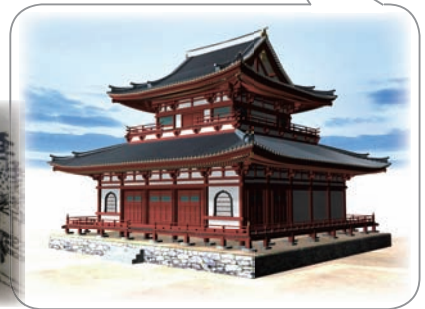
図34 復元した摠見寺本堂 (A期・B期・C期) の位置づけ

A期：移築前
天正4年以前

礎石配置から「内陣礼堂造」平屋の中世密教本堂
→本堂は真言系の中世仏堂

B期：本堂移築後
天正4年以降

信長時代に摠見寺本堂は中世仏堂の上に小型の仏堂を置く
→二重に「盆山」を祀った

C期：臨濟宗に改宗
文化2年以降

禅宗寺院の法堂に近づけるように本堂二重を改修
→二重の開口部に扉をつける

信長が安土城近隣の寺院から移築してきた本堂(A期)は、摠見寺境内の最も高い場所に基壇を築いて2階建の本堂に大改修された。その本堂はA期の仏堂の大屋根の上に小さな楼閣を載せて、そのなかに信長の化身たる「盆山」を安置していた(B期の始まり)。天正10年(1582)の「本能寺の変」の後まもなく安土城天主は炎上落城したが、摠見寺は類焼を免れ、信長の菩提寺として存続し、本堂もそのまま使い続けられた(盆山を2階に祀っていたかどうかは不明)。その本堂は、寛文8年(1668)の臨済宗改宗以後、すなわちC期になっても使われており、天明元年(1781)に信長の二百回忌もまたここでおこなわれた。
