「賽の河原」の風景

- 摩尼山地蔵堂の考証と復元 -

浅 川 滋 男

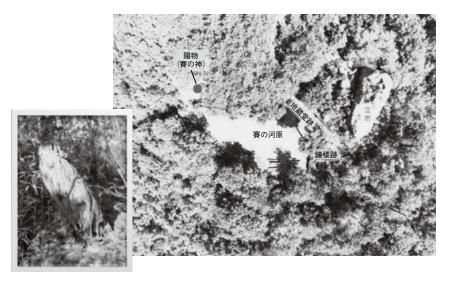
図3 ドローンによる摩尼山鷲ヶ峰の空撮写真と「賽の神」(左)

このようにして着実に成果をあげてきたわけだが、活用整備事業の進展に伴い、未調査の鷲ヶ峰立岩エリア(図3)で積み残しの研究課題が鮮明になってきた。寺の縁起によると、須弥山の喜見城に住む帝釈天が摩尼宝珠をもって喜見山(摩尼山)鷲ヶ峰の立岩(図4)に降臨したとされ、摩尼寺は帝釈天を本尊とする。帝釈天降臨の立岩周辺は摩尼山の信仰上もっとも重要な場所であり、立岩の前には複数の基壇・礎石・建築部材等が今も残っている。また、摩尼山の案内板やパンフレットなどは、この場所を「賽の河原」と記しているが、現場を訪問しても「賽の河原」に特有な石積み小塔などは見当たらない。以上の諸点に対して歴史的な考察がまったくなされていない状態にあるため、活用整備の方向性を見通しにくくなっている。登録記念物「摩尼山」活用整備事業を成功させるためには、鷲ヶ峰の歴史的景観に係る復元的考察が急務であり、本稿において関係史料を総合的に分析し、この課題に糸口をみいだそうと考えている。

「賽の河原」とは、幼くして亡くなった子どもらが父母を偲び石を積んで塔をつくる三途の河原であり、全国各地の霊山に分布している。鳥取県内では大山の「賽の河原」がよく知られている。子どもらが河原で石を積んでいると、地獄の鬼があらわれて塔を壊し、「また積め」と命じて消えていく。そこに地蔵尊があらわれて、子どもらを慰め天に導くという筋書きである。「賽の河原」とは辺土、すなわち此岸と彼岸の境であり、そこに「塞の神」を祀る。「塞の神」は「賽の神」とも書く。悪霊の侵入を防ぐ(塞ぐ)ため村境・峠・辻などの境界地に祀る神の総称である。鷲ヶ峰の場合、子どもたちの作る石積み塔を壊しにくる「鬼」の侵入を塞ぎ、場所を浄化することを目的として制作されたものと想像される。鷲ヶ峰では、平場に近い山の斜面に大きな陽物(男根)の木彫を安置している。樹の根元を利用して彫刻したもので、これこそが賽の神(道祖神)である。「奥の院」を発掘調査した2010年ころには直截な形状が黒光りしていたが、今は風蝕が進んで摩耗し色あせている。

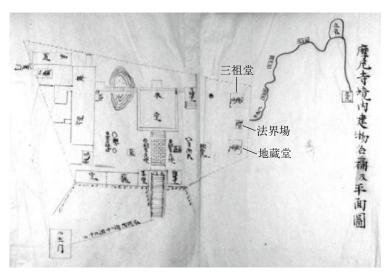
図7 『寺院所有物明細帳』(1898) 付図にみる地蔵堂・三祖堂などの配置関係

米逸処の『稲葉佳景無駄安留記』(1858)に描かれた摩尼寺中腹の境内図(図2)には、地蔵堂及び三祖堂らしき建物はみえない。しかし、本堂脇の位牌堂より右手を省略しているので、そこに両堂が存在した可能性を否定できないであろう。一方、明治31年「寺院所有物明細帳」付属の指図をみると、境内のいちばん奥にあたる登山路直下の「法界場」を挟んで、本堂に向かって左に地蔵堂、右に三祖堂を対称に配している(図7)。いずれも方二間堂である。摩尼寺における「法界場」は無縁仏を供養する場であり、五輪塔とともに多数の地蔵石仏を安置する。「賽の河原」への入口とみるべき場所である。

明治31年「寺院所有物明細帳」付図(図7)にみるように、法界場を挟んで左右対称に配置されていた地蔵堂と三祖堂は善光寺阿弥陀如来堂の新設にともなって撤去を余儀なくされ、三祖堂は中腹境内の別の場所、地蔵堂は鷲ヶ峰に移築もしくは新築された可能性が高いであろう。ただし、地蔵堂は古写真にみるように、方二間の規模を維持しているものの、屋根が茅葺きから桟瓦葺きに変わっている。江戸時代から鷲ヶ峰の「賽の河原」は「能化の地蔵尊」が出没する辺土として石仏(地蔵)を置く程度の荒野であったが、明治末の山陰線全通に伴う整備により、地蔵堂を中心におく「西院」伽藍へと変貌を遂げたのではないだろうか。

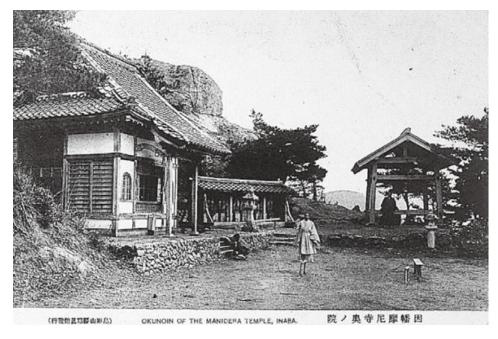
図8 明治の絵葉書古写真にみる摩尼山鷲ヶ峰(鳥取県立博物館所蔵資料)

これまで発掘調査報告書等で引用してきた絵葉書の古写真には、立岩の左右に地蔵堂・鐘楼・西国 三十三霊場観音菩薩(石仏)第1群が写っている。その撮影年代は漠然と昭和戦前もしくはそれ以前 と推定してきたが、明治後半にまで遡る可能性がでてきている。まずその上限だが、明治31年「寺院 所有物明細帳」には「西国三十三ヶ観音菩薩三十三体が大谷家より明治29年に寄進された」とある。 いま西国三十三霊場観音菩薩(石仏)は第1群(11体)が立岩の下、第2・3群(22体)が法界場か ら鷲ヶ峰に至る登拝路に設置されている。その寄進年代が明治29年(1896)なので、第1群の写しこ

ここで推測を逞しくするならば、廃仏毀釈の影響を受けて西国三十三霊場観音菩薩を寄進していた 別の寺院が廃絶し、その石仏を摩尼寺に寄進しなおしたものかもしれない。なお、絵葉書に映る地蔵 堂・鐘楼は撮影年には鷲ヶ峰に存在していたわけだが、この情報だけだと建立年代は撮影年以前とし か言いようがない。

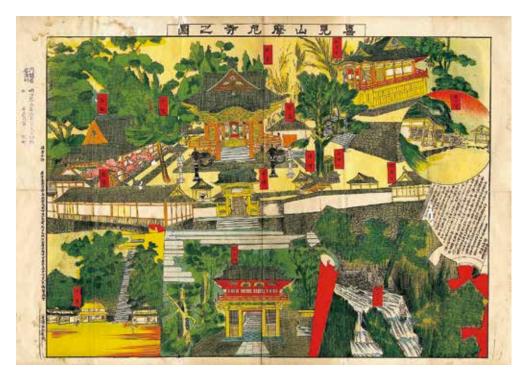
図9 明治末年『喜見山摩尼寺之図』(個人蔵・鳥取市歴史博物館寄託)

明治末年(1912)の国鉄山陰線の全通に伴い、鳥取ではさまざまな観光振興事業が展開していた。摩尼山でも、第二の本堂というべき善光寺阿弥陀如来堂がこの年に竣工し、境内全体が整備しなおされたようである。その様子を描写するのが、明治45年刊「喜見山摩尼寺之図」(個人蔵・鳥取市歴史博物館寄託)である(図9)。注目すべきは右寄りの小円内に描かれた鷲ヶ峰の絵であり、地蔵堂・西国三十三観音石仏(第1群)・鐘楼を含む。しかも、その構図は絵葉書古写真と同一であり、絵図は写真をトレースしたものとみてよいと思われる。とすれば、この絵葉書もまた山陰線全通関連事業の一環として発刊された可能性が高く、鷲ヶ峰における地蔵堂等の建造物も同事業と係わり、明治末直前に竣工をみた可能性を否定できない。

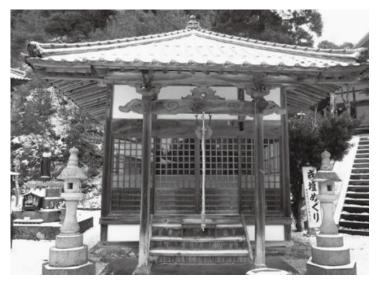
図11 摩尼寺 三祖堂

側柱と向拝柱の繋ぎに海老虹梁を使う点は、次に紹介する龍門寺巡礼堂より禅宗様的だが、側柱に組物はなく、台輪を通していない。向拝は出三斗(皿斗付大斗)とする。海老虹梁の手先延長方向と虹梁型頭貫の外側に木鼻をつけるが、絵様の渦は太いので、幕末〜明治期に下るであろう。なお、三斗組上の桁は見かけのもので、桁の内側を実肘木の上側で切り落としている。二間四方の本体は組物のない住宅風であり、向拝のみ派手にして付けたし、全体を仏堂風にみせている。こうした作風は鳥取城下町などに分布する一般の仏堂と同じである。

平面規模は正面・側面とも総長4,000mm(13.2尺)。正面向拝の柱間1,990mm(6.56尺)、側面前側の柱間1,980mm(6.53尺)、側面奥側の柱間2,020mm(6,67尺)、向拝柱の出1,544mm(5.1尺)であり、1間=6.5(~6.6)尺に復原される。柱は4.5寸角。内部は奥の半間を仏壇とし、三祖並列で祀る。正面(最澄)開放、左右に花頭窓をあしらう。ここの建具は黒漆の塗装が剥落して材が摩耗しており、また花頭窓の様式自体が古式にみえる。三祖堂創建の享保三年(1718)に遡りうる材として強調しておきたい。摩尼寺の境内全体をみても、安楽律派改宗年に遡りうる建築部材はここにしか存在しない。

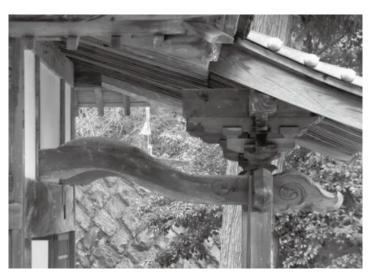
図13 三祖堂軒下組物

向拝:角柱(礎盤付) 出三斗·実肘木 海老虹梁 木鼻 中備蟇股 一軒疎垂木

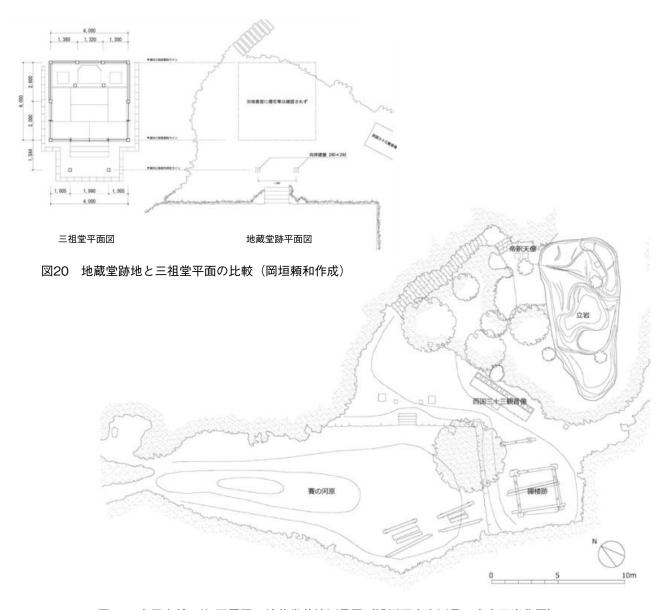
図21 摩尼山鷲ヶ峰 配置図・地蔵堂基壇測量図(浅川研究室測量・宮本正崇作図)

鷲ヶ峰の立岩と平場の間にL字形の基壇風の高まりがあり、北側に地蔵堂、南東側に鐘楼が建っていた。また両者の中間には西国三十三観音霊場石仏の第1群11体が低い切妻造の瓦屋根に覆われていた。こうした風景が、何度も述べてきたように、明治末撮影の絵葉書古写真に写しこまれている。

地蔵堂と三祖堂は創建年代が18世紀前半に遡り、平面規模も正面向拝付方二間で共通する。明治期には法界堂の前に左右対称に建っていた双子の兄弟のような建物であった。図20は、地蔵堂跡地の実測図である。研究室OBの岡垣頼和君(鳥取市教委文化財課)に依頼して三祖堂の平面と基壇遺構を対比してもらった。昭和期の向拝柱礎石に柱位置をあわせてみると、基壇遺構のなかに向拝付方二間の三祖堂平面がぴたりと納まる。

石は昭和13年の火災焼失後に再建された新しい地蔵堂の基礎であり、明治期のものではないという憾みがある。しかし、今回はこれに頼るしかない。岡垣君の実測図によると、向拝柱の心々柱間寸法は1,960mm(6.47尺)である。中腹境内に現存する三祖堂の向拝柱間は1,990mm(6.56尺)、閻魔堂は1,969mm(6.50尺)を測る。手測りの誤差を考慮するならば、いずれの柱間計画寸法も6.5尺とみるべきであろう。すなわち、地蔵堂・三祖堂・閻魔堂においては、1間=6.5尺の基準尺を用いていたと考えたい。

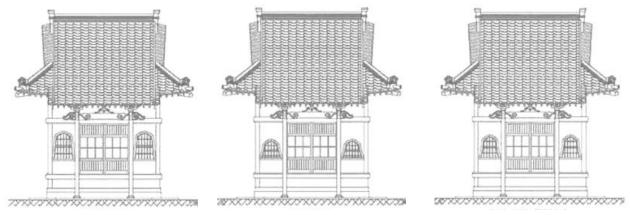
図22 立面図比較 (花頭窓の比較検討) 左から、A 案・B 案・C 案 宮本正崇作図

- ①地蔵堂と三祖堂は同規模の方二間堂であり、地蔵堂の復元にあたっては原則として三祖堂の矩計 (図14)を借用する。ただし、屋根形式は異なる(地蔵堂は入母屋、三祖堂は方形)。
- ②三祖堂内部の花頭窓を地蔵堂正面脇間に使えるだろうと予想していたが、明治31年の財産台帳によると、三祖堂は安楽律派改宗の享保三年(1718)に創建されており、花頭窓を含む三祖堂内外陣境の建具は当初材を継承している可能性が高まった。明治の絵葉書に写る地蔵堂を復元する場合、天保六年(1823)の龍門寺巡礼堂正面脇間の花頭窓を65%圧縮したデザインにするか、三祖堂内外陣境の花頭窓をそのまま採用するかは要検討であり、以下の3案を比較検討した。

A案:三祖堂内外陣境花頭窓をほぼそのまま採用

B案: 龍門寺巡礼堂花頭窓圧縮採用案

C案:B案を古写真にあわせて縦横比調整

図22にみるとおり、古写真に近いのはA案もしくはC案であろう。しかし、類例の縦横比を調整するという方法は復元のあり方としてはあまり適切ではない(B案のように全体の比例を維持しながら縮小・拡大するのはありうる)。結果、A案を採用することとした。A案は三祖堂内外陣境の花頭窓であり、当初建立の享保三年(1718)に遡る可能性がある。この可能性を鵜呑みにするわけにはいかないが、かりに地蔵堂の花頭窓がこれに近い形式であったとすれば、明治31年「寺院所有物明細帳」の記載する地蔵堂の延享元年(1744)建立説の傍証になるかもしれない。

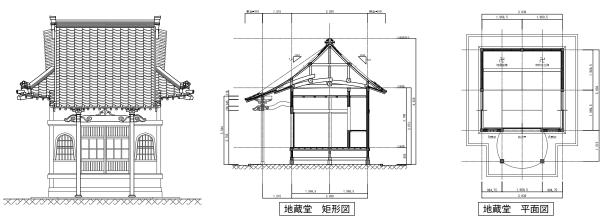
図23 地蔵堂復元図(立面・断面・平面) 宮本正崇作図

以上の前提をもとに地蔵堂の平面を復元すると以下の寸法になる。下線は三祖堂から借用した寸法を示す。

地蔵堂: 方二間 13尺 (3,939mm) ×13尺 (3,939mm) 側面・背面の1間 及び 向拝柱間 (正面格子戸中央間) 6.5尺 (1,970mm) 正面左右の脇間 半間=3.25尺 (985mm) 向拝柱の出 5尺 (1,515mm)

③地蔵堂の入母屋造屋根も龍門寺巡礼堂を借用すべきだが、巡礼堂は出桁を出三斗で支えているので、少し大きめになっている。地蔵堂は桁天のりなので65%縮小よりさらに縮小すべきであり、60%前後が妥当ではないかと推定される。

④明治の絵葉書古写真にみえる地蔵堂は境内にあった茅葺きの地蔵堂(財産台帳に記載あり)を移築して桟瓦葺きにした可能性が高いと思われる。屋根勾配が強くみえるのはそのせいだろう。龍門寺巡礼堂も茅葺きから桟瓦葺きに変化している。結果を述べるならば、三祖堂の方形造瓦葺きより強い匂配の7/10(正面)、9/10(背面)とした。

⑤昭和13年11月12日の『因伯時報』にいう焼失地蔵堂の「堂前側木製格子戸」が古写真では格子戸にみえない。ガラス戸の上下羽目板に縦連子を並べている。いわゆる「盲連子」であり、これを記者は格子と表現したのだろうと考えた。なお、三祖堂敷居の溝は1本であり、引違戸ではなく、両引戸に復元した。両側の花頭窓の背面に片引き戸を隠す。

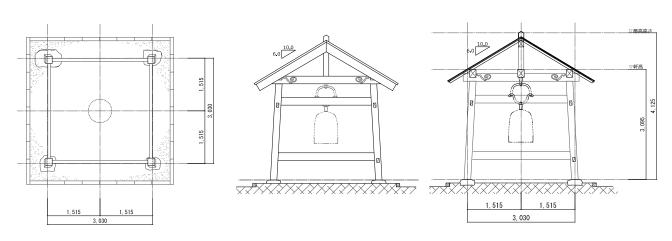
図27 鐘楼 復原図(平面・立面・断面) 宮本正崇作図

鐘楼復元寸法: 方一間 10尺四方 柱高9尺 同断面6×7寸

が、大山寺、三徳山三仏寺、廣禅寺(鳥取市)などの鐘楼は重要な類例ではあるけれども、いずれも近代の再建で、柱頭より上の組物・虹梁・木鼻などを派手につくり、鷲ヶ峰鐘楼の素朴さとはかけ離れている。このたびは古写真と現存遺構・部材から寸法と様式を推定するのが無難と判断し、復元平面図・断面図を描いてみた(図27)。

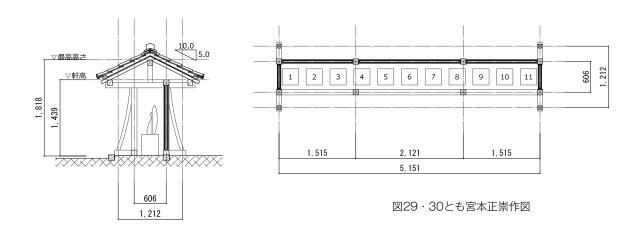
図30 西国三十三観音石仏覆屋復元図 (断面・平面)

古写真をみる限り、地蔵堂と鐘楼の中間に建つ石仏群覆屋の間口は3柱間で、中央の柱間が両脇間に比べてやや長いようである(図28)。これについては、中央間 = 7 尺 (2,121mm)、両脇間 = 5 尺 (1,515) と仮定する。両側の妻壁は棟通りを軸線にして対称に2本の柱を配して柱間を土壁とし、その安定を図るため土台を前後にのばし、筋交状のつっかい棒で柱を支えている。

石仏群覆屋の構造は単純なようで結構複雑である。構造形式は平屋建切妻造鉄板葺平入。棟に来待石をのせる。基壇は崩れかかっているので寸法が微妙だが、間口17尺(5,151mm)×奥行5尺(1,515mm)に復元した。基礎は土台建。写真に映る人体との比較から、棟高6尺、軒高4.5尺と仮定し復元図を描いた(図29:30)。

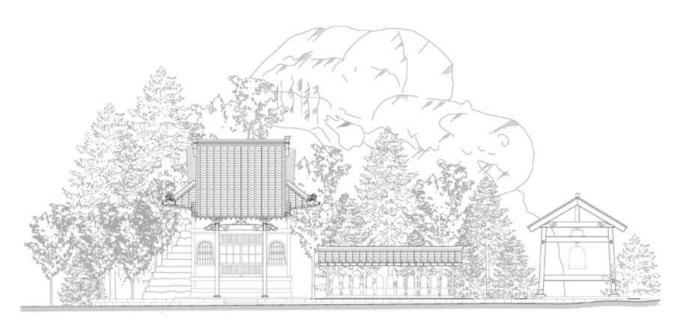
図31 鷲ヶ峰の復元連続立面図(展開図) 宮本正崇作図

以上を総合して、鷲ヶ峰の明治期建造物群を連続立面図(展開図)として表現した(図31)。背景に描いた立岩の高さについては、正確な寸法を得ていないが、測量時の調査風景写真に映る人物との対比などから、『因幡志』に記す「高サ四丈」すなわち約12m説は妥当であると判断した。

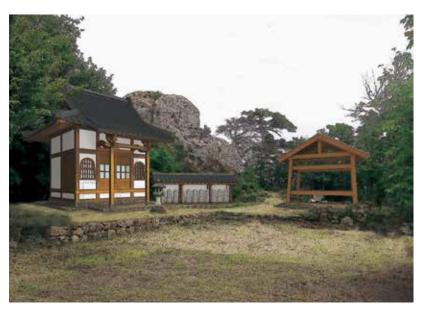
図33 鷲ヶ峰(明治末)の景観を再現した復元CG [宮本正崇制作]

さらに以上の復元図を3D化し、地上写真・ドローン空撮写真と融合させ、明治後期の景観を再現した。こうして、明治期の鷲ヶ峰の景観復元に取り組んだわけだが、わたしたちは地蔵堂・鐘楼・西国三十三観音石仏覆屋などの復元建設を目的としてこの研究に取り組んだわけではない。はじめに述べたように、今回おこなった復元研究が今後の景観整備や活用事業の指針となることを願ってのことである。その手始めに、登録記念物「摩尼山」の登録記念リーフレットに復元CGと連続立面図を掲載した(図32)。これらの成果が摩尼山の歴史理解の普及と深化に貢献することを祈っている。

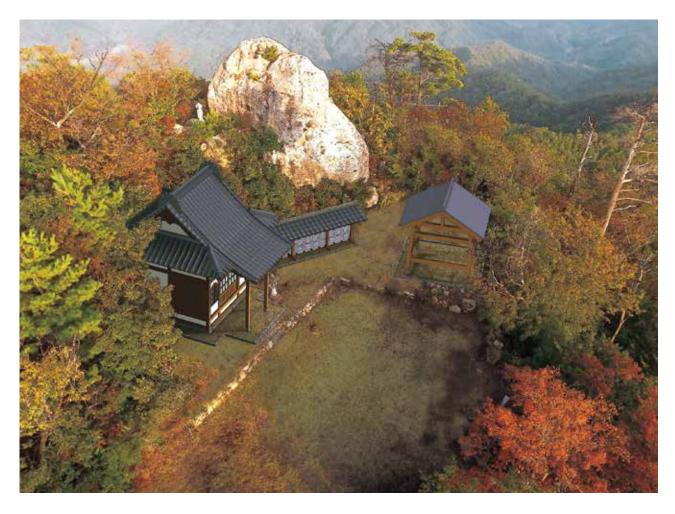
図34 鷲ヶ峰(明治末)の景観を再現した復元CG [ドローン空撮写真との融合 宮本正崇制作]
