希少水生動物種の生息地になりやすい樋門周辺水場の調査と保全対策(予報)

Survey of Rare Animals Occurring in Sluice Marshes and the Conservational Countermeasure

小林 朋道

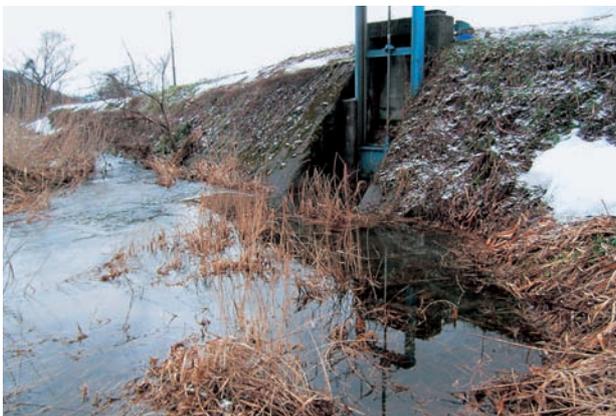
図1 スナヤツメやアカハライモリなどの希少な動物が生息する樋門の周辺の水場の一例。鳥取市徳尾の袋川にある樋門（1月撮影）。樋門の周辺部はコンクリートと自然土で覆われ、ヨシが優占している。

筆者は2年前（2005年）の鳥取市東部の千代川支流での予備的な調査で、いくつかの樋門の周辺の水場に、スナヤツメ *Lampetra reissneri*、アカハライモリ *Cynops pyrrhogaster*、メダカ *Oryzias latipes*、ゲンゴロウ類といった、環境省や都道府県別のレッドデータリストにあげられている動物が多数生息していることに気づいた（図1）。樋門の構造が作り出す自然環境が、はからずも、以前の里地の環境を保持してきた可能性が推察された。その後、予備調査で得られた推察を検証する目的で、千代川の支流に設けられている樋門周辺の水場を中心に、とくにスナヤツメとアカハライモリ、メダカに注目して、生息の状況を調査してきた。

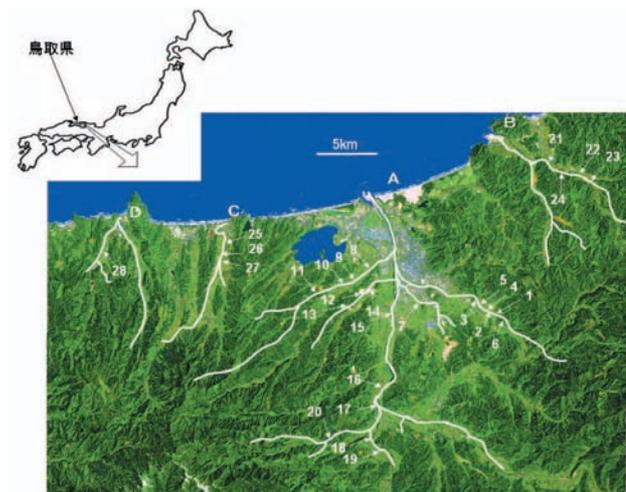
図2 調査された28カ所の樋門周辺水場の位置。
A：千代川、B：蒲生川、C：河内川、D：勝部川

調査は、これまで2005年11月から2007年6月まで行っており、千代川本流、その支流である袋川、大路川、野坂川、有富川、曳田川、および、千代川の近隣の蒲生川、河内川、勝部川で、計28カ所の樋門周辺水域を調べてきた（図2）。調査は、樋門を中心とした半径約10mの半円内の範囲について行い、30分～1時間程度、おもにたも網とザルを用いて岸や中洲の水際や浅瀬を底の堆積物ごと引き上げ、入っている動物を単離した。動物の種名決定がその場で行えない場合、実験室に持ち帰り同定した。

* 調査地の番号は図2中の番号と一致する。
 * 石の隙間がコンクリートで塞がれたりして、隙間が存在しないような石垣は「コンクリート」に分類した。
 * 表中の「シルト」は褐色の泥状の堆積物。「砂」は2mm程度未満の粒、「レキ」は2mm程度以上の粒と定義した。

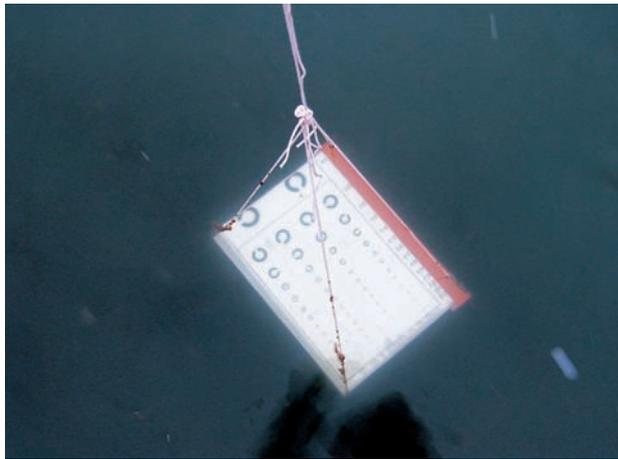
図3 樋門周辺水場の水の透明度の調べ方。水面下40cmの位置に沈められた視力検査用紙を水面上1mの高さに定位した右目による視力判定の結果を記録した。

項目については、季節や時間帯の違いに起因する差をなるべく少なくするために、すべての水域で、2007年の5月前半の12:00~15:00に集中して測定した。溶存酸素量については温度によって酸素飽和溶解度が異なるため、厳密には各水域の水が同温度の場合を測定すべきであるが、今回の測定では、各水域の水温の差が5以下であったため、温度による酸素飽和溶解度の違いは無視した。透明度については、調査水域の水深が浅く、通常使用される透明度は利用できなかったため、以下のような装置・方法によって相対透明度を測定した。人の視力測定に使用する検査図（図3）を糸で吊り下げて水面下40cmのところを水平にとどめ、水面上1mの高さに定位した右目による視力判定の結果を記録し、それを相対照度とした。

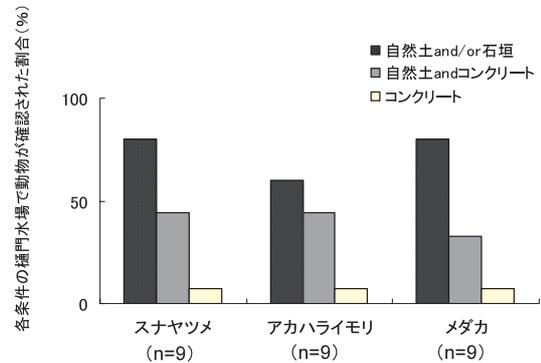
図4 樋門周辺の護岸の状態とスナヤツメ、アカハライモリ、メダカの生息との関係

関係を概観すると、以下のような傾向が見られた。(1) スナヤツメ、アカハライモリ、メダカは、護岸が自然土や石垣で被われた樋門で高い確率で見つかる（図4）。ス

スナヤツメ、アカハライモリ、メダカが、護岸が石垣や自然土でできている樋門で多く見つかり、護岸がコンクリートのみでできている樋門では見つからなかった理由としては、次のような可能性が考えられる。(1)石垣や自然土でできている樋門では、水際に隠れ場所ができやすく、また護岸に植物が生育しやすいため、これらの動物種やその餌となる生物が生息しやすい。(2)前者の樋門は後者の樋門に比べ、古い年代に作られた可能性があり、時間的に、有機物の堆積やそれに伴うこれらの動物の餌生物の繁殖が進んでいる。山崎（2005）は、堰堤や護岸周辺に生息するスナヤツメについて、人の手が加わってから時間が長く経っていればいるほど生息しやすい環境になると推察している。

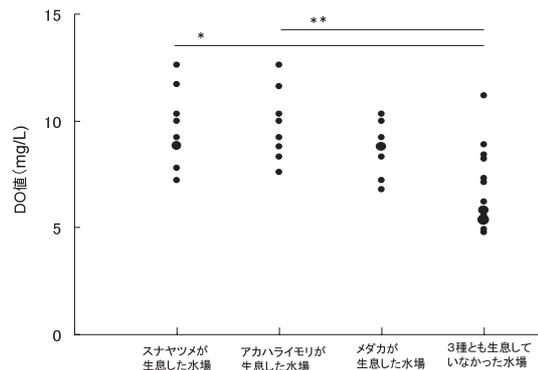
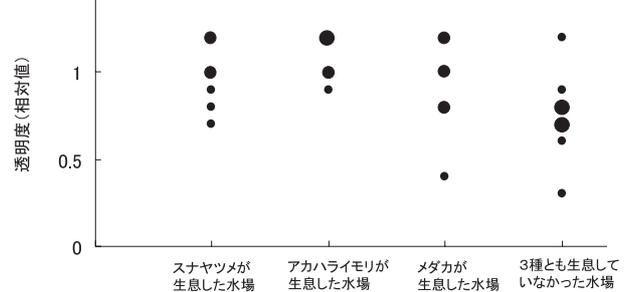
図5 樋門周辺水場の水質とスナヤツメ、アカハライモリ、メダカの生息との関係。A：溶存酸素量（DO）との関係、B：透明度との関係。図中の黒点は大きさが大中小の3種類があり、小点は1ケース、中点は同一値が2ケース、大点は同一値が3ケースであることを示している。

* : $p < 0.05$ ** : $p < 0.01$ (Mann-Whitney U-検定)

ナヤツメ、アカハライモリ、メダカは、溶存酸素量（DO）や透明度が高い水場のほうが高い確率で見つかる（図5A,B）。

Sugiyama and Goto（2002）および Yamazaki（2006）は実験を通して、スナヤツメの幼生が、流れが緩やかで水深が浅く、水底に、細かい粒径（直径2mm以下）の砂泥が深く堆積している場所を、生息場所として好むことを明らかにしている。今回の鳥取県東部の樋門水域の調査では、流速や水底基質の粒径については調べていないが、樋門は構造的に、緩やかな流れの水域を作りやすく、粒径の小さな砂泥を堆積させやすい特性を備えていると考えられる。その上で、DOや透明度が高い水場をスナヤツメは好むのではないかと推察される。

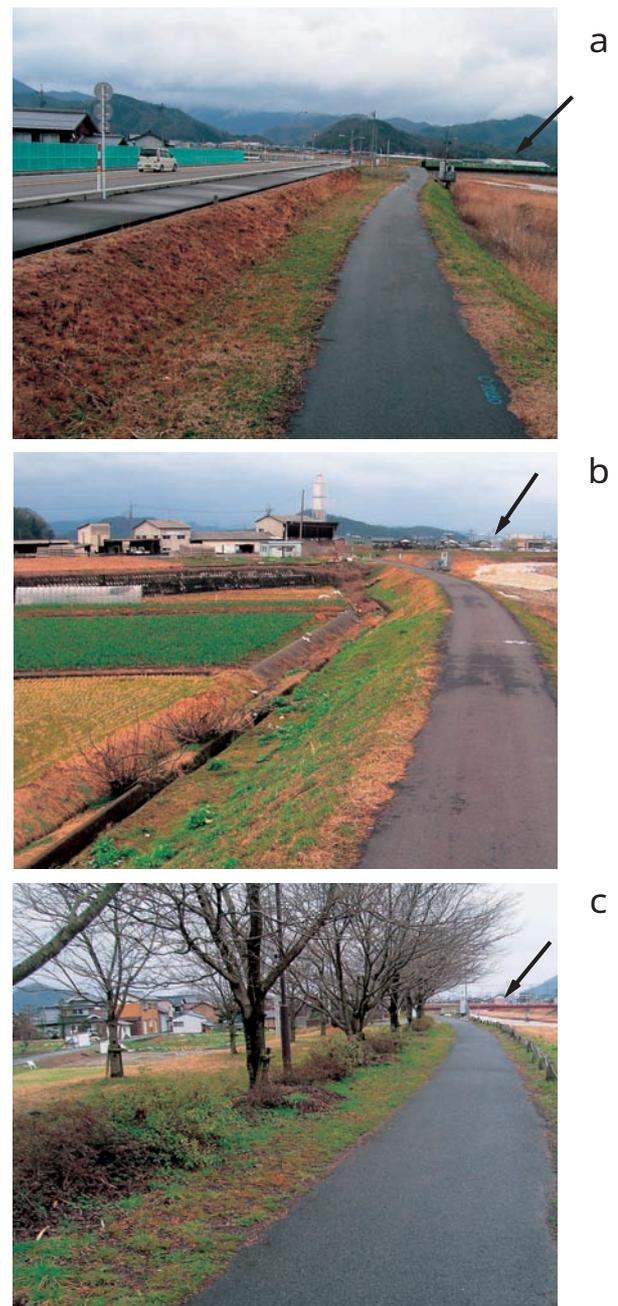
図6 ミトコンドリアの遺伝子の解析によって遺伝的多様性を調べたイモリ集団の生息地の土手側の状況。黒矢印の先に樋門がある。

生息地の周辺の道路や人家の状況があげられる。a~c集団の生息地はすべて土手側に幅の狭い(約2m)の道路が走っている。しかし、b集団とc集団の生息地では車の進入が物理的に止められており、また道路の向こう側には田んぼや畑が広がっている(図6)。一方、a集団の生息地では、土手の道路を車が自由に行き来でき、また道路の向こう側には、2~3車線の広い道路や人家が広がっている。このような、開発に伴う周辺の状況の

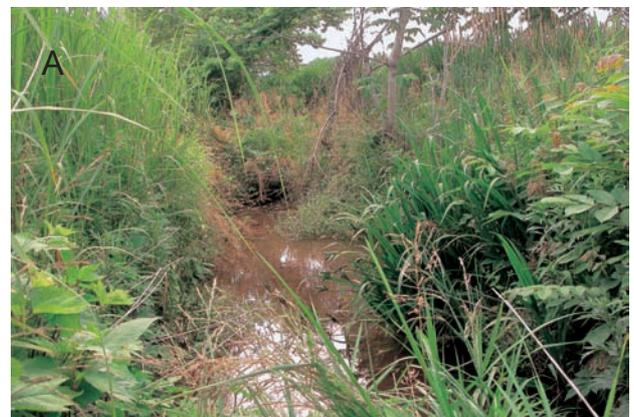
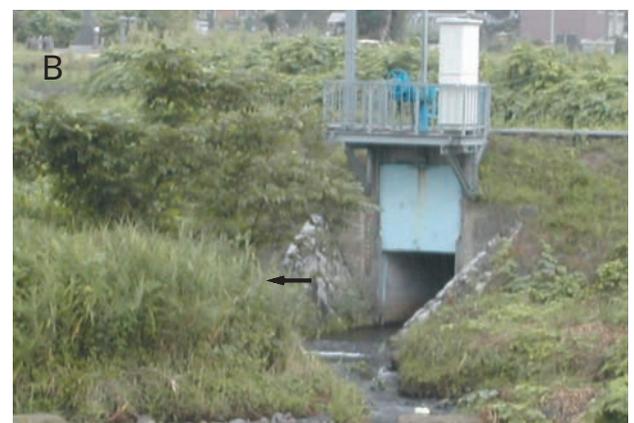
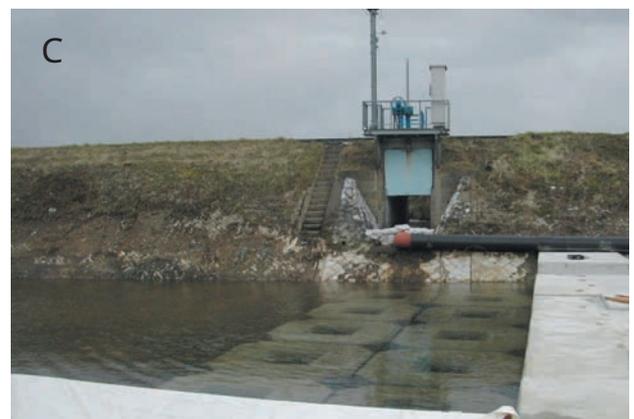
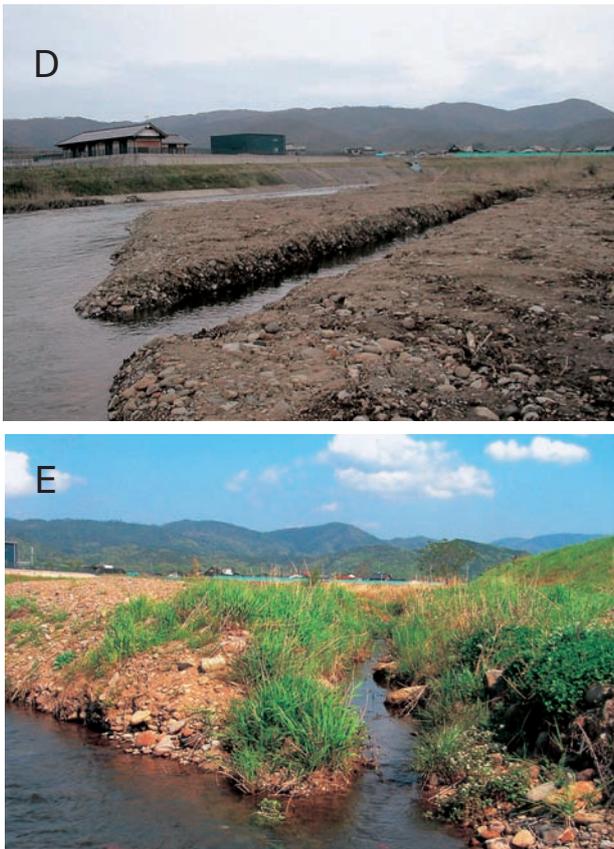
図7 アカハライモリやスナヤツメが生息していた樋門周辺水場の、堰の改修工事前(図中A, B) 工事後の状況(図中C) および、元の生息地の隣接地につくった復元生息地(図中Dは、重機によりつくられた復元地の骨格、Eは、その後1年をかけての植栽や水底への土砂や有機物の運び入れにより完成した復元地の状態)。図中Bの中の黒矢印は、そのすぐ先に図中Aの生息地があったことを示す。

千代川支流の袋川のある樋門周辺部には、草木が茂り、スナヤツメやアカハライモリ、メダカ、クロゲンゴロウ、ツチガエル、サワガニ、ゲンジボタル、その他、多種の魚類等が生息する水場（約8m×2m）が存在していた（図7A-B）。しかし、2006年1月からの堰の改修工事に伴い、その水場が工事場所への重機の搬路として埋め立てられることになった。その情報を数ヵ月前に入手した著者は、工事の方法などについて担当者と折衝したが変更が困難であるとの結論に至り、やむなく、隣接する場所に生息地を復元させる計画を立てた。復元地として、元の生息地に隣接する場所を選んだ理由は、本流からの位置関係や湧水の存在、河川敷の状況等の点で、元の生息地の環境を復元しやすいと判断したためである。

その後、工事が終了した2006年5月（図7C）、元の生息地の10mほど上流に、工事関係者の協力を得て、重機を使って幅約1.5m、長さ約40m、深さ約1.5mのL字型の水路を掘った（図7D）。L字形の上端は、袋川の本流に開口し、下右端は土手の下のところで閉じている。その閉じた下右端から上端までの間の数ヵ所で、伏流水が湧き出しており、下右端から上端に向けて緩やかな流れが生じている。

以上のような経過を経て、2007年の4月に、生息環境を最終的に確認し（図7E）、アカハライモリ37個体、スナヤツメ8個体を復元地に放した。2007年7月の調査では、アカハライモリ28個体、スナヤツメ5個体を復元地で確認した。また2007年8月の調査では、アカハライモリの幼生を確認した。今後も引き続きモニタリングを続けていく予定である。
